O SISTEMA DEFENSIVO DO CASTELO DOS MOUROS DE VILARINHO DOS GALEGOS (MOGADOURO, NORDESTE DE PORTUGAL), TIPOLOGIA, FASEAMENTO E CRONOLOGIA

António Pereira Dinis

Emanuel C. Gonçalves

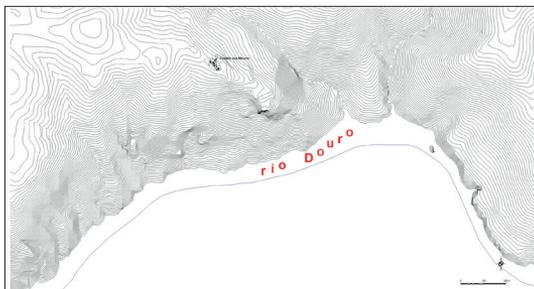
Fig. 4 – Topografia do relevo onde se implanta o Castelo dos Mouros.

Ocupando um pequeno cabeço que se distingue na vertente este de um relevo, em esporão, na confluência da ribeira de Vilarinho dos Galegos com o rio Douro, o Castelo dos Mouros disfruta de uma posição defensiva particularmente favorável, proporcionada pelas encostas rochosas, muito abruptas e um domínio visual de excelência, permitindo controlar todo o território circundante, com exceção do flanco oeste, o único ponto por onde é possível aceder ao sítio.

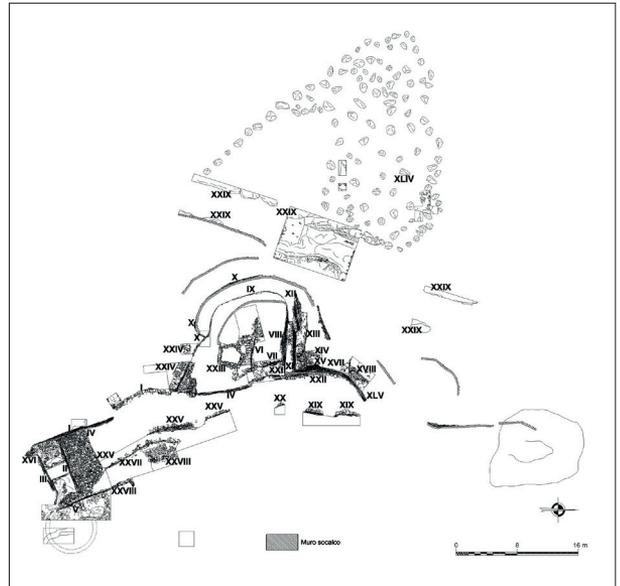
Fig. 5 – Planta do Castelo dos Mouros, com indicação das estruturas escavadas

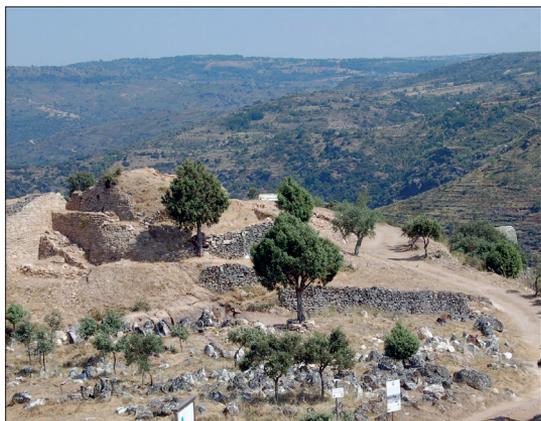
Fig. 6 - Vista parcial do Castelo dos Mouros, com o campo de Pedras Fincadas em 1º plano.

média e grande dimensão, distribuídos de forma caótica, pousados ou semi-enterrados no chão (Est. XLIV). É de assinalar a exclusividade do quartzo como matéria-prima destas pedras fincadas, situação que entendemos configurar o acentuar da dificuldade de atravessamento daquele obstáculo, devido às arestas cortantes da pedra, para além do maior reflexo que a incidência do sol deveria emitir sobre o quartzo, reforçando o impacto visual e a monumentalidade daquele espaço.

A área abrangida por este campo de pedras fincadas mede cerca de 160 m² e configura um triângulo, com a base encostada ao rebordo oeste do fosso e o vértice superior orientado para NO. A metade sul deste espaço foi perturbada com a abertura de uma estrada de acesso aos campos em socalco, voltados ao rio e à ribeira e pela construção de um abrigo de pastor e um cercado, com mais de 40 m de perímetro, que terá servido de prisão de gado. Estas estruturas incorporaram muitos blocos de quartzo, fruto da reutilização de pedras fincadas que se erguiam no lugar.

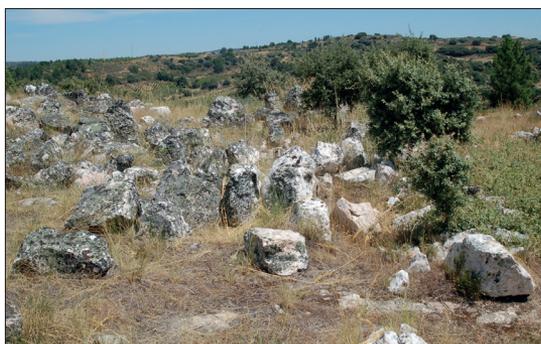
Fig. 7 - Pormenor dos blocos de quartzo que integram o campo de Pedras Fincadas.

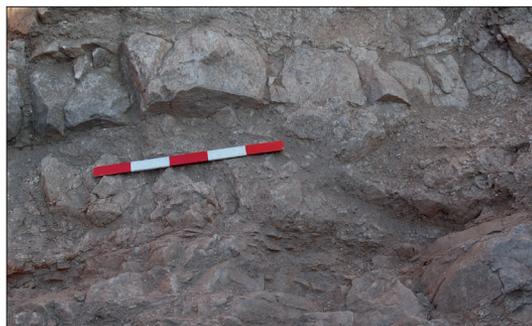
Fig. 8 - Pormenor da base do fosso, com espesso veio de quartzo.

As escavações identificaram uma secção irregular, tendencialmente em U e uma profundidade média de 4 m. Nas paredes e na base, aplanada, do fosso reconhecem-se veios de pegmatito e de quartzo, alguns com espessura significativa, o que leva a admitir ter sido aqui o local de abastecimento da pedra da muralha e dos blocos de quartzo utilizados como pedras fincadas.

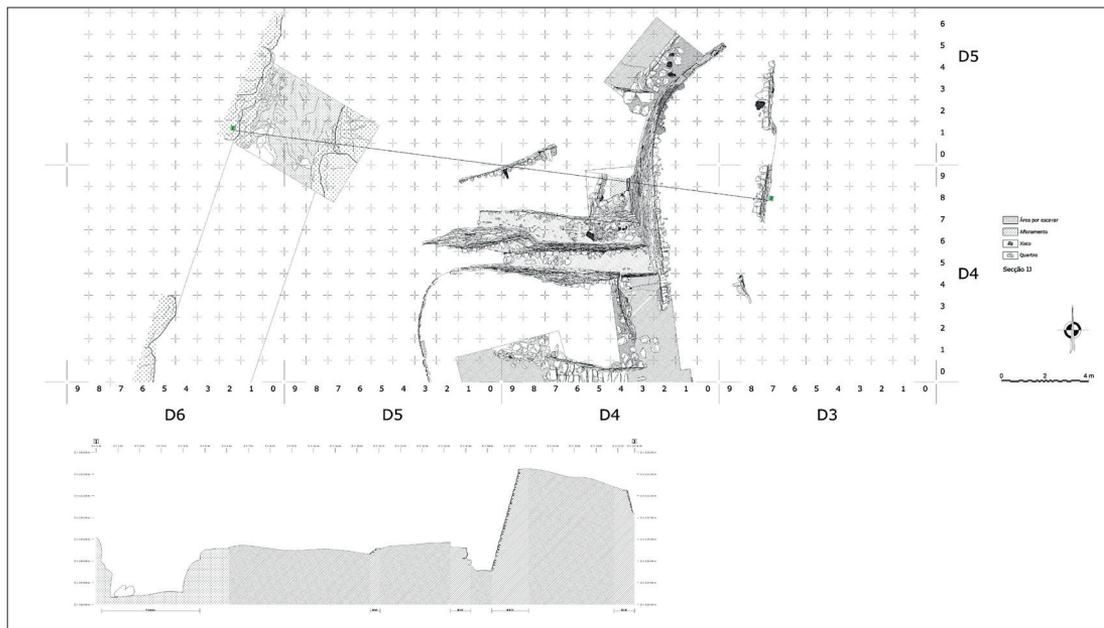
Fig. 9 – Secção relacionando o fosso com a Muralha II (Est. XXII, face externa e Est. XIX, último patamar da face interna).

Apresentando características técnicas semelhantes ao muro anterior, a Est. XXII tem perfil curvo com orientação NE/SO/S e inclinação de 14°, com 22,25 m de comprimento e 5,20 m de altura máxima.

Mais ou menos no enfiamento da Est. XXV, no extremo norte da muralha, identificaram-se as Est. XIX e XX. A primeira, composta por dois tramos em alvenaria irregular, tem 7,55 m de comprimento por 1,20 m de altura máxima e uma inclinação de 17°; a segunda, muito destruída, tem apenas 1,35 m de comprimento por 0,50 m de altura. As características técnicas destes muros e o seu posicionamento sugerem uma articulação com a Est. XXV, configurando o conjunto o patamar superior interno da muralha.

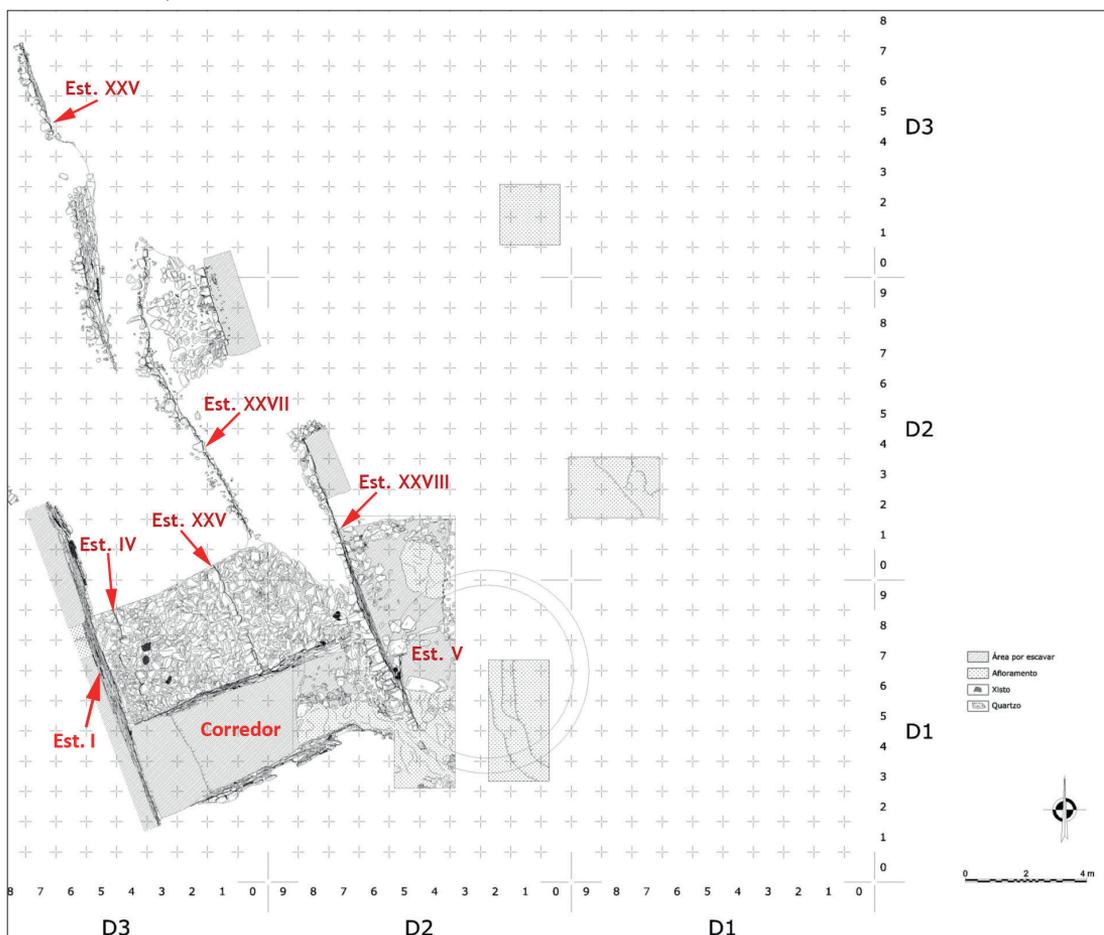
Fig. 10 – Estruturas que integram as Muralhas I e II e o corredor.

Os trabalhos arqueológicos desenvolvidos no Castelo dos Mouros puseram à vista alinhamentos e paramentos, cuja morfologia e características tipológicas configuram duas estruturas de muralha, erguidas em momentos distintos, mas que mantêm o mesmo perfil em meia lua. À muralha que está à vista, e que em parte ainda ostenta grande monumentalidade, chamá-mos Muralha II e à mais antiga, mais estreita e menos cuidada, ocultada pelos enchimentos ou pela face exterior da segunda, convencioná-mos denominar Muralha I.

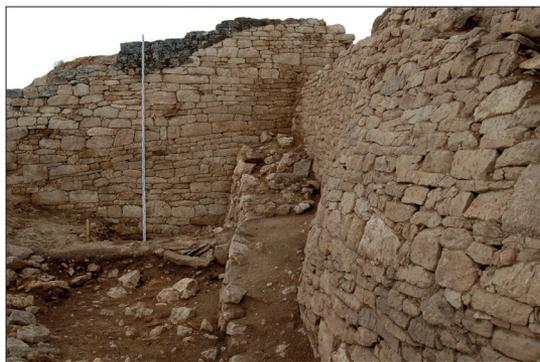
Fig. 11 – Paramento exterior da Muralha II (Est. XXII, na parte Norte).

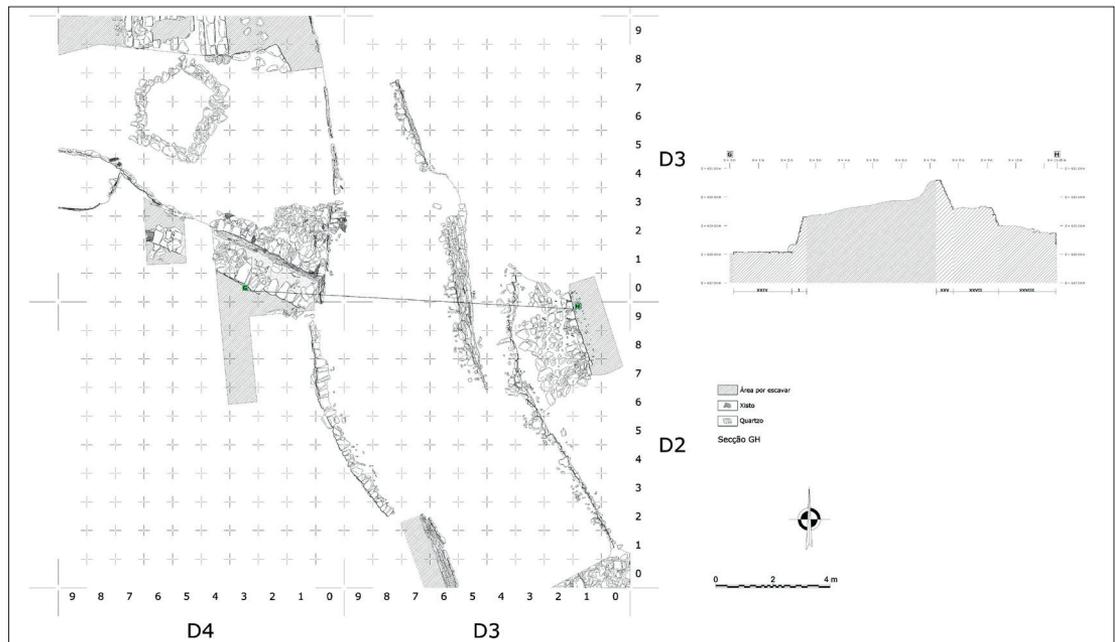
Fig. 12 – Secção relacionando o reforço do torreão (Est. XXIV), a face externa da Muralha I (Est. IV) e os patamares da face interna da Muralha II (Est. XXV, XXVII e XXVIII).

exterior, foram reconhecidos, em plano, dois tramos, um no extremo SE, com 3,65 m de extensão e outro, no extremo NO, com 11,15 m. Enquanto o primeiro tramo se “esconde” no miolo pétreo do enchimento da muralha mais recente, sendo a sua identificação mais problemática, o segundo tramo, tapado pelo entulho de terra do enchimento do torreão, revela claramente uma costura que resultou do seu encontro com a Est. II, quando esta foi construída. É neste ponto que se observam as características da face exterior da muralha, que revela um desnível máximo de cerca de 3,70 m e uma inclinação de 8°. Foi construída com pedras de quartzo, granito, pegmatito e xisto, com forma, dimensão e talhe irregulares, admitindo-se que alguns elementos graníticos possam ter sofrido algum afeiçoamento na face externa. De uma forma geral, as fiadas não possuem uniformidade, sendo as juntas pequenas e irregulares colmatadas com elementos pétreos de pequenas dimensões. A Est. XLV, também interpretada como um tramo da face exterior da muralha, localiza-se no extremo norte e tem somente 3,10 m de comprimento, com uma altura máxima de 1,15 m. O paramento voltado a NO, com uma inclinação de cerca de 15°, possui pouco mais de 1,00 m bem conservado, junto à Est. XXII, onde é visível, como já foi referido, a costura entre ambas. As características do aparelho do muro são semelhantes ao da Est. IV, aceitando-se a sua contemporaneidade.

De uma época posterior à construção do torreão e dos respectivos muros de reforço, foi detectada uma estrutura, de difícil caracterização (Est. XXIV) pois só possui a coroa. O seu posicionamento, encostada ao tramo recto do torreão, sugere a função de apoio.

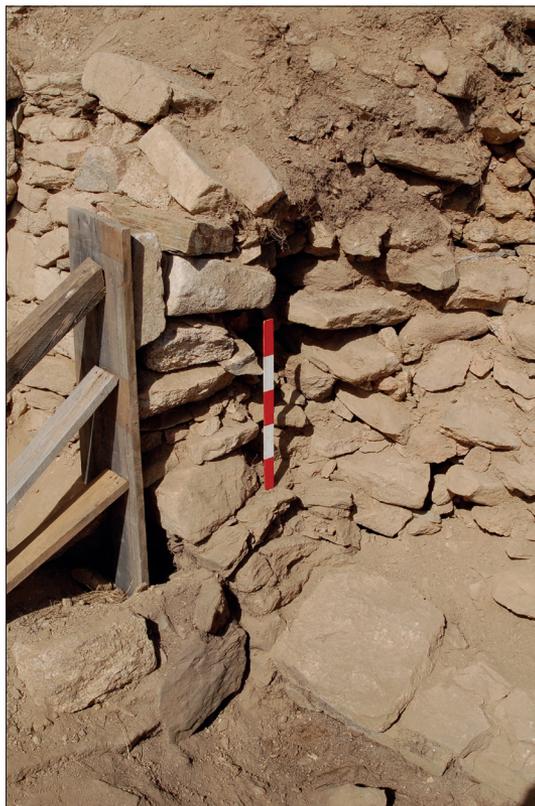
Fig. 13 – Ponto de contato da Est. IV (Muralha I) com a Est. I (Muralha II).

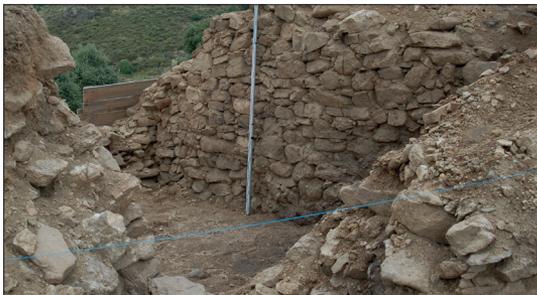
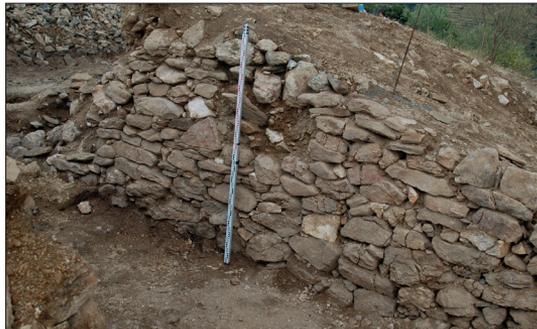
Fig. 14-15 – Paramentos do corredor (Est. II e III).

O corredor, com uma configuração quase perpendicular à muralha, tem perfil longitudinal com orientação SO/NE e largura de 2,45 m. Está definido a Norte pela Est. II e a Sul pela Est. III, muros com um único paramento voltado, respectivamente, a SE e a NO. Construídos com blocos de granito, pegma-

tito, quartzo e xisto, com forma, dimensão e talhe irregulares, apresentam um aparelho sem uniformidade nas fiadas, com juntas largas e irregulares, colmatadas com pedras de pequenas dimensões. A Est. II tem 7,45 m de comprimento por 2,50 m de altura máxima e uma inclinação de 6° e a Est. III tem cerca de 7,25 m de comprimento por 2,25 m de altura máxima e uma inclinação de 14°. Enquanto na Est. II apenas se indicia, no extremo NE, um possível cunhal com face interna da Muralha I, na Est. III reconheceu-se, claramente, o cunhal com a face externa da mesma muralha (Est. XVI).

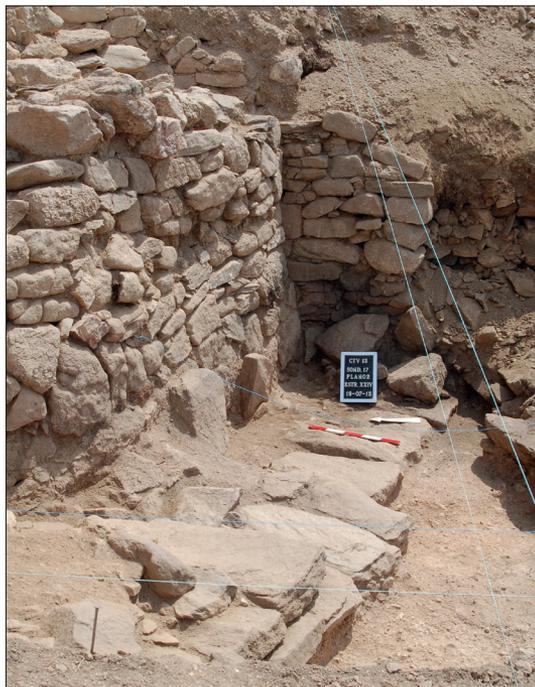
Fig. 16 – Encosto do muro do torreão (Est. IX) na face da Muralla I (Est. IV).

A Est. IX, interpretada como o muro perimetral do torreão, está bem caracterizada num segmento com orientação NO/SE, com 7,90 m de comprimento por 1,80m de altura, com um paramento voltado a SO, tendo uma inclinação de cerca de 8°. Encostado à Est. IV, está construído em blocos com forma, dimensão e talhe irregulares, apresentando um aparelho pouco cuidado. A reforçar a Est. IX,

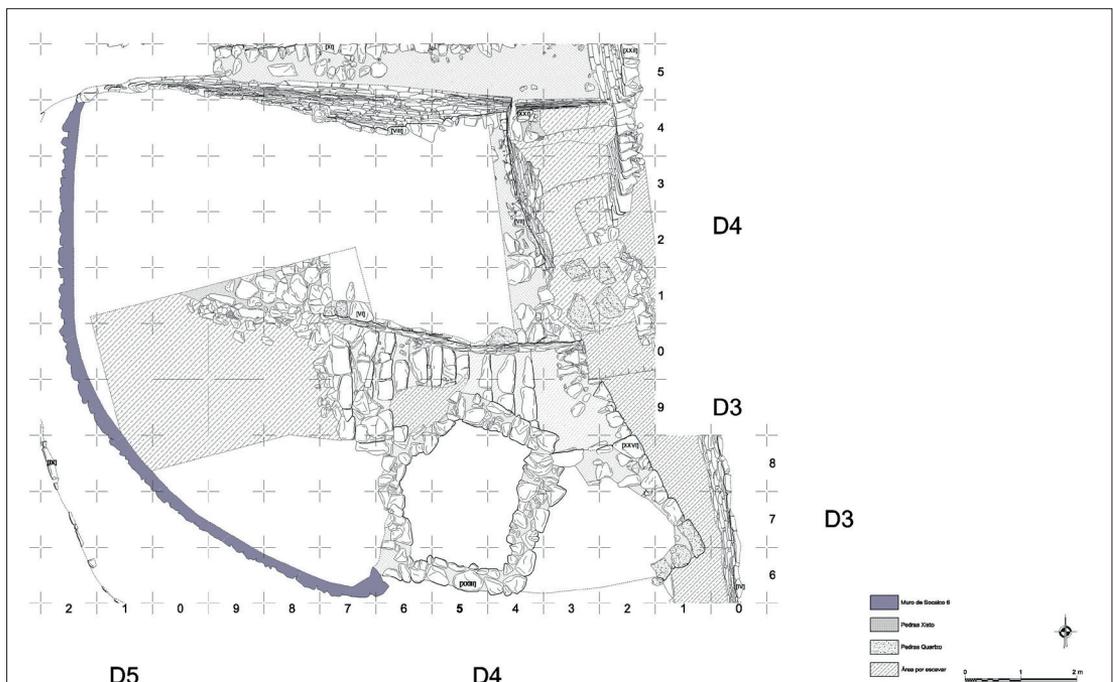
Fig. 17 – Planimetria da torre, com escadaria, ladeada pela Est. XXIII.

A torre, de configuração que se presume sub-retangular, integra os muros designados por Est. VI, VII e VIII, os quais definem os alçados SO, NE e Norte, respectivamente. A ligação destes muros configura cunhais angulares, estando o do vértice SE desmantelado. O lado oeste da torre não foi identificado, presumindo-se que o muro que o constituía se tenha desmoronado, sendo responsável pelo grande derrube de pedra que a escavação revelou. A relação e diacronia das Est. VI, VII e VIII parece ser óbvia, não obstante algumas pequenas dissimelhanças, que terão resultado de possíveis reparações e/ou reconstruções. Construídos com pedras, tendencialmente rectangulares ou sub-retangulares, notando-se em alguns elementos graníticos ligeiro afeiçoamento, os muros possuem aparelho pouco homogéneo, com fiadas mais ou menos horizontais, apresentando uma inclinação que varia entre 13° e 15° , com exceção do lado onde encosta a escada, que é quase vertical.

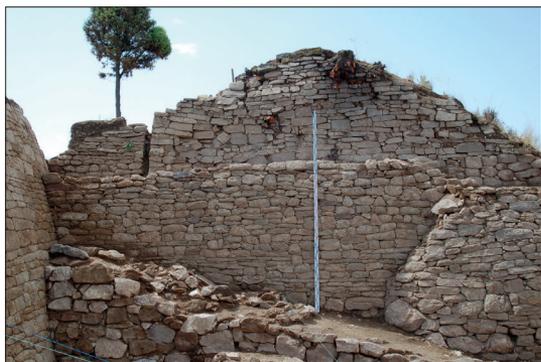
Fig. 18 – Torre, sobre o soco do torreão. No canto inferior direito vê-se o muro de contrafortagem do torreão (Est. XII); No canto superior esquerdo vê-se o muro que condenou o vão de acesso à torre (Est. XXI).

A Est. XII tem orientação E/O encurvando para Sul na extremidade este. O paramento norte, com uma extensão de 5,65 m, altura máxima de 2,70 m e inclinação de 19° , apresenta características técnicas semelhantes às da Est. X.

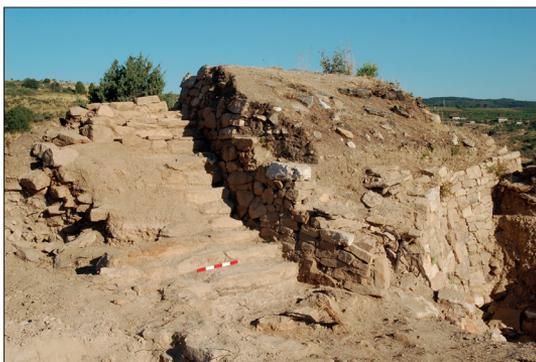
Fig. 19 – Escadaria para a torre.

A escadaria da torre, representada pela Est. XXVI, encosta e acompanha o alinhamento do alçado sul (Est. VI). Possui 10 degraus, com um pequeno patamar definido por um murete, com uma só fiada de pedras e face interna, que se desenvolve até aos três primeiros degraus. Estes, parcialmente destruídos devido às raízes de um zimbro que se localizava nas imediações, apresentam alguma uniformidade nas dimensões que rondam os 0,35 m a 0,60 m de largura por 1,85 m de comprimento. O espelho entre eles também é mais ou menos homogêneo, variando entre 0,20 e 0,35 m. Alguns dos degraus foram parcialmente sobrepostos pelo muro de uma pequena construção, bastante tosca (Est. XXIII), de planta tendencialmente rectangular, com 2,90 m de comprimento por 2,40 m de largura e uma área útil de 6,96 m². Orientada no sentido NO/SE e aparentemente articulada com o muro de soca 6, foi interpretada como um abrigo, talvez posterior ao entaipamento do vão que dava acesso à zona da torre.

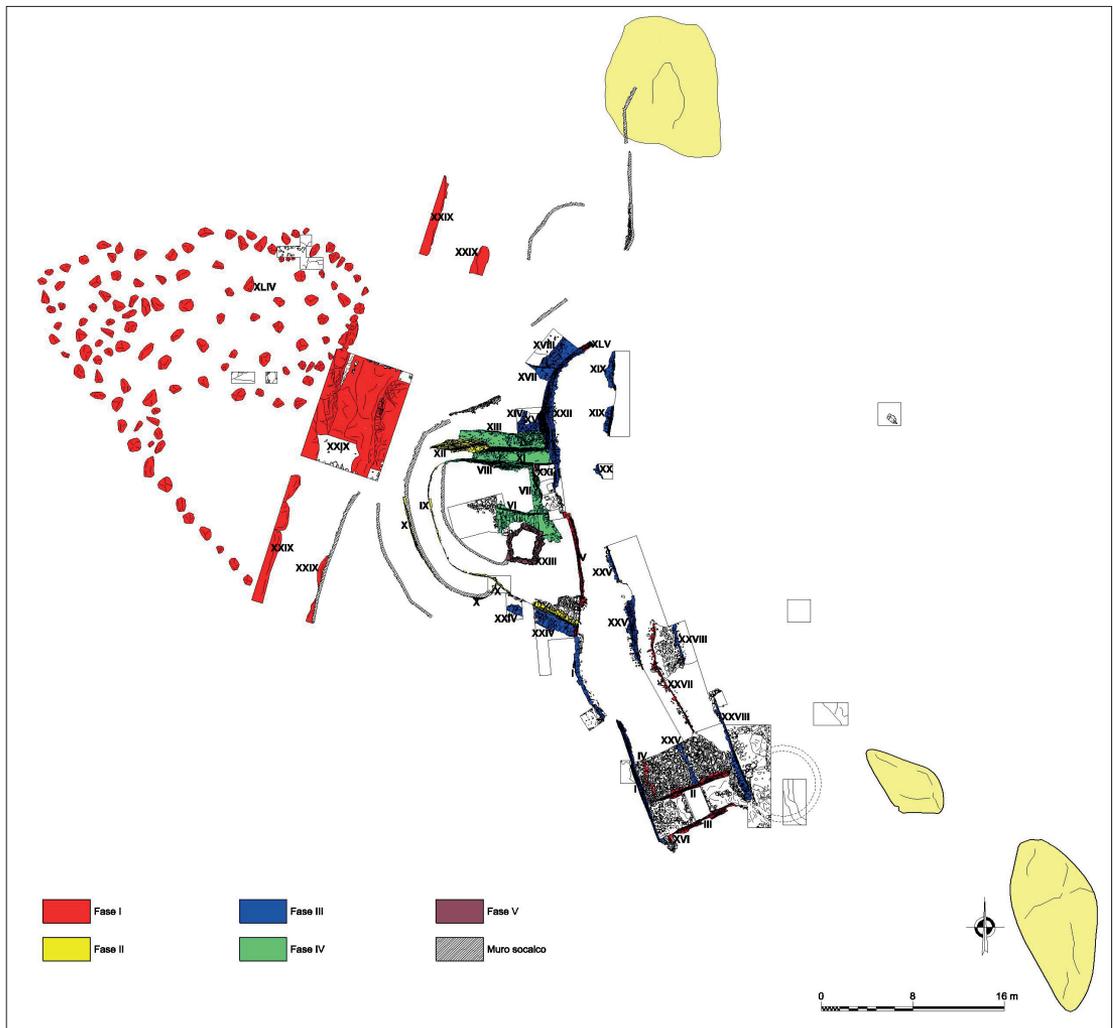
Fig. 20 – Fases construtivas.

Numa **primeira fase**, que situámos num momento precoce da Idade do Ferro, cerca do século VI-V a.C., colocamos a construção da Muralha I, provida de uma porta simples,

Numa **segunda fase**, ainda dentro da Idade do Ferro, colocámos a edificação do torreão e dos respectivos muros de contrafortagem, essenciais à robustez de uma construção que alcançaria uma altura considerável. O espaço entre o fosso e a muralha, na parte média do seu troço, parece ser o local mais ajustado para aquela estrutura,

Numa **terceira fase**, já para os finais da Idade do Ferro, deverá ser colocada a reformulação e monumentalização da muralha do Castelo dos Mouros, processo que terá ficado a dever-se

A **quarta fase**, cronologicamente distanciada da Idade do Ferro, está relacionada com a desafecção e desmonte parcial do torreão e edificação de uma torre, angular, provida de uma escadaria de pedra, cuja construção obrigou a grandes obras de contrafortagem, no lado norte.
